# Controlefiche Ecoraster (kleinwild/amfibie)

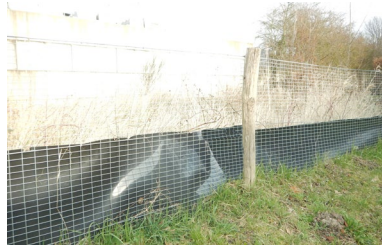
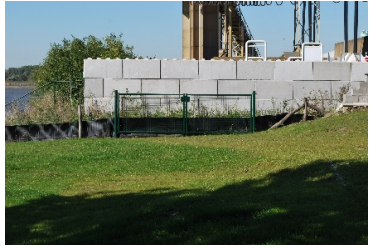
Toegangspoort	Aangesloten op raster	Beginnende opening/spleet (< 3cm)	Slechte aansluiting (opening > 3 cm)
	Een slechte aansluiting moet opgelost worden. Het is belangrijk dat de poort goed aansluit op het ecoraster zodat de doelsoorten niet kunnen passeren en alsnog op de weg terecht komen.		
Aansluiting op faunapassage (tunnel)	Goede aansluiting	beginnende opening/spleet (< 3cm)	Slechte aansluiting (opening > 3 cm)
	Een slechte aansluiting moet opgelost worden. Het is belangrijk dat het raster goed aansluit op de faunapassage (tunnel) zodat de doelsoorten niet kunnen passeren en alsnog op de weg terecht komen.		
Zwerfvuil en obstakels	Afwezig		Aanwezig
	Geschatte hoeveelheid (Kg):		
	Aanwezige zwerfvuil dient verwijderd te worden.		
Voorbeeld	Wat / gewenst:

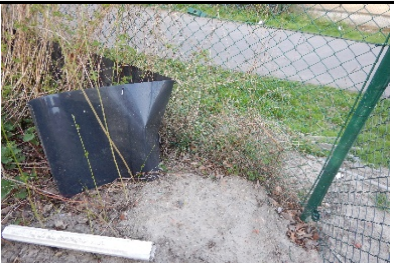
Ongewenst:

PDPE-plaat zit los	Niet meer ingegraven / PDPE-plaat ontbreekt	Begroeiing tegen ecoraster
Opmerkingen
